热电偶套管破裂

欧洲过程安全中心2023年11月刊

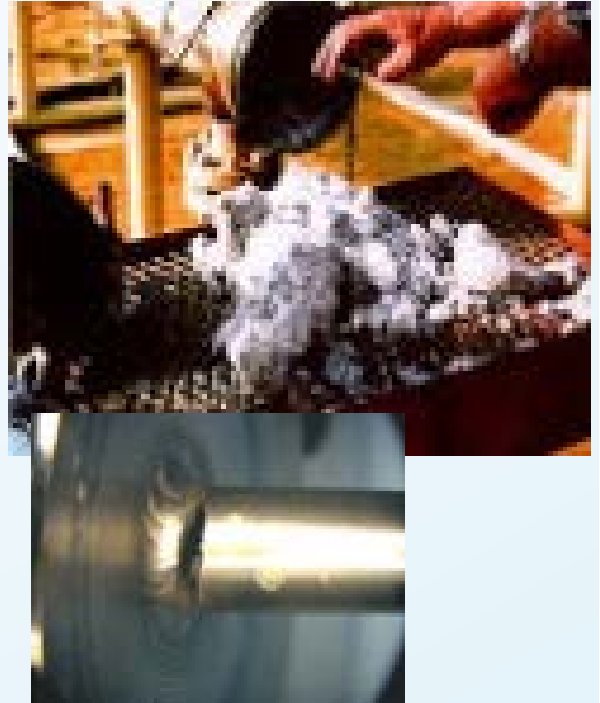
在一家海上天然气工厂，一条高压管线在热电偶套管的位置发生泄漏，在绝缘层引起火灾。

气体在冷却器热交换器中的速度增加，导致热电偶套管产生共振振动，形成了疲劳裂缝。

- ▶ 冷却器中的水合物形成，导致堵塞并使得并联冷却器中的气流加倍。
- ▶ 热电偶套管周围的高流量引起振动，导致疲劳失效。
- ▶ 小口径卡套管 (< 1 英寸) 对疲劳裂纹很敏感。例如：高流量系统中的热电偶套管、压缩机附近的压力传感器、震颤安全阀附近的排放管。
- ▶ “共振”或“疲劳”可以作为是HAZOP或设计评审中的引导词。
- ▶ 固定和角撑板有助于增加设计强度。
