Incendi d'acer al carboni en clor

EPSC Learning Sheet Desembre 2023

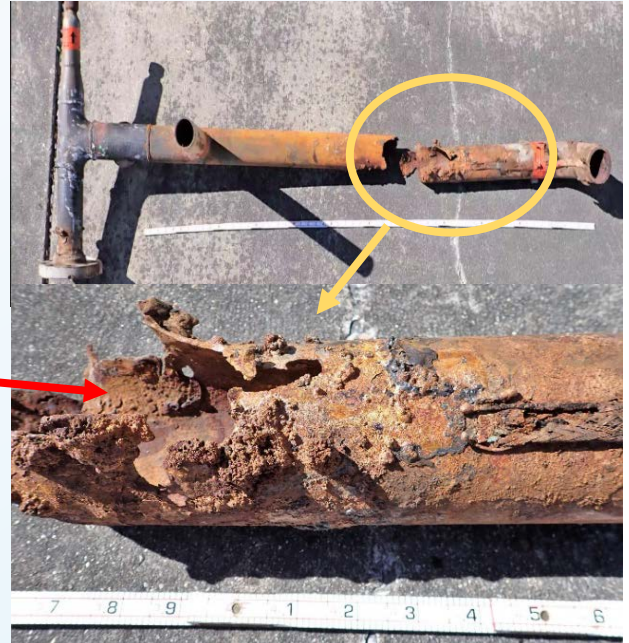
Es va produir un incendi d'acer al carboni en clor en generar-se una guspira per una fallada en el tracejat elèctric. La canonada de mitja pressió de 4" es va cremar completament i va alliberar clor tòxic.

- Els incendis d'acer al carboni en clor (Cl_2) es produeixen a partir de 250°C . Normalment, la temperatura es manté molt per sota dels 150°C pels sistemes de Cl_2 . Les impureses i la superfície de l'acer (com l'òxid), poden reduir l'oxidació de l'acer per Cl_2 a uns 100°C .
- La temperatura dels equips d'acer al carboni que contenen clor es pot controlar i alarmar.
- El tracejat elèctric es va danyar, va crear un curtcircuit i un punt calent. Un interruptor de fallada a terra (GFCI) hauria d'estar present per detectar la fallada i aturar-la.
- Les línies de tracejat han d'estar ben dimensionades per a la tensió subministrada.
- Inspeccioneu els sistemes de tracejat crítics i substituïu-los quan estiguin danyats.
- Seleccioneu un tracejat de calor fiable per a sistemes de Cl_2 , com ara aigua calenta.

El tracejat de calor de les línies d'acer amb clor és crític per a la seguretat
