Klórt szállító vezeték tüzesete

EPSC Learning Sheet December 2023

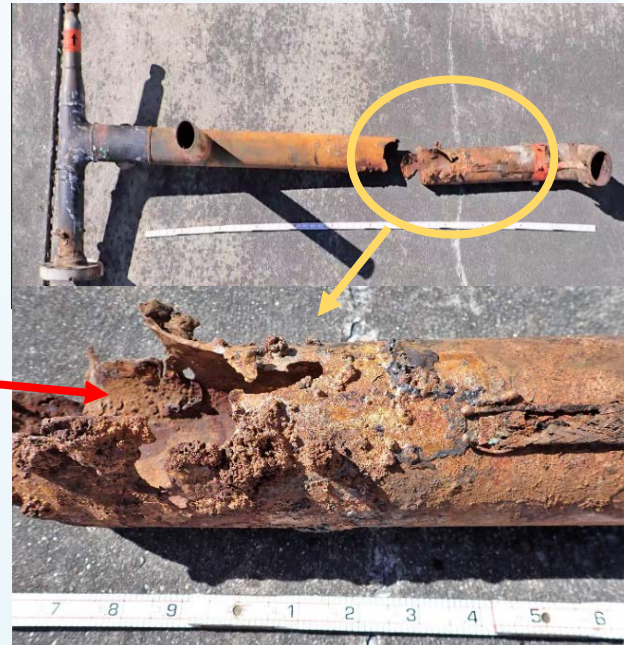
A klórt szállító szénacél vezetéken a vezeték kísérő elektromos fűtésének meghibásodása következtében a vezetéken túlmelegedett pont jött létre, mely következtében tűz keletkezett. A DN100-as középnyomású vezeték teljesen átégett, ennek következtében mérgező klór áramlott ki a környezetbe.

- A szénacél vezeték és klór égése általában 250 °C-nál következik be. Ezért a hőmérsékletet a Cl₂ rendszerek esetében jóval 150 °C alatt kell tartani. Az acél szennyeződései (mint pl. a rozsa) lecsökkenthetik körülbelül 100 °C-ra az acél Cl₂ által okozott oxidációját.

- A klórt tartalmazó szénacél berendezések hőmérsékletének folyamatos nyomon követése szükséges.
- A kísérő elektromos fűtés károsodott, ami rövidzárlathoz és túlmelegedett pont keletkezéséhez vezetett. Egy áram-védőkapcsolónak (GFI/FI-relé) telepítve kellene lennie a hiba észleléséhez és megállításához.

- A kísérő elektromos fűtés elektromos feszültségének ugyanolyannak kell lennie, mint a betáplált feszültségnek.
- A kritikus kísérő fűtési rendszerek vizsgálata és meghibásodás esetén azonnali cseréje szükséges.

- A Cl₂-t tartalmazó rendszerek esetében válasszon megbízható kísérő fűtési rendszereket, mint pl. forróvízes rendszerek.
