# Požiar potrubia s chlórrom

EPSC Náučný leták December 2023

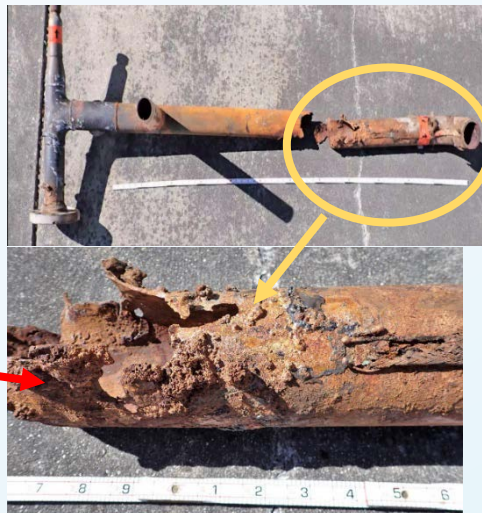
Na potrubí chlóru z uhlíkovej ocele došlo kvôli poruche elektrického sprievodného vyhrievania k vzniku hot spotu a požiaru. Po úplnom prehorení tohto strednotlakového potrubia DN100 začal do okolia unikať toxický chlór.

- K horeniu uhlíkovej ocele a chlóru štandardne dochádza až pri teplote 250 °C. Preto sa takéto technológie spravidla prevádzkujú pri teplote do 150 °C. Prítomnosť vnútorných nečistôt v zložení ocele ako aj tých vonkajších (hrdza napríklad) však môže viesť k oxidácii chlórrom už pri teplote 100 °C.
- Prísne sledovanie teploty uhlíkovej ocele zariadení, v ktorých je prítomný chlór, je nanajvýš žiadúce.
- Poškodenie elektrického sprievodného vyhrievania viedlo ku skratu a hot spotu. Inštaláciou prúdového chrániča bolo možné tejto havárii zabrániť.
- Elektrické napätie na sprievodnom vyhrievaní musí zodpovedať dodávanému napätiu.
- Zabezpečte integritu systémov sprievodného vyhrievania počas celej doby ich prevádzkovania.
- Pre technológie, v ktorých je prítomný chlór vyberte spoľahlivé sprievodné výhrevné systémy (s použitím horúcej vody napríklad).

**Bezpečné prevádzkovanie sprievodných výhrevných systémov potrubí chlóru je kriticky dôležité**
