Incendio cloro/acero

Lección aprendida EPSC diciembre 2023

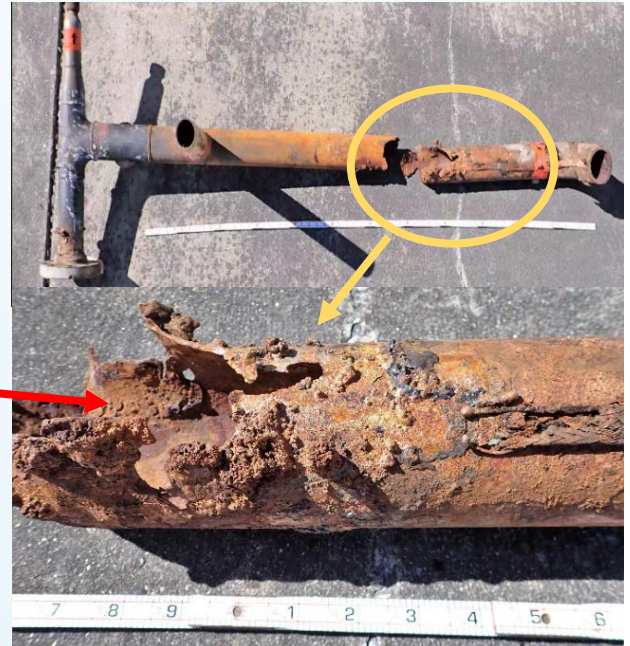
Se produce un fuego cloro/acero al carbono cuando se generó un punto caliente por un fallo en el traceado eléctrico. La línea, de 4" y media presión, se quemó por completo y se produjo una fuga tóxica de cloro.

- Los fuegos cloro (Cl_2)/acero al carbono se producen a partir de los 250 °C. Para los sistemas con Cl_2 , normalmente, la temperatura se mantiene por debajo 150 °C. Las impurezas en la superficie del tubo del acero (óxido), pueden reducir la temperatura de oxidación del acero por el Cl_2 a unos 100 °C.

- La temperatura en los equipos de acero al carbono que contienen cloro debe ser monitorizada y controlada
- El traceado eléctrico puede dañarse, produciéndose un cortocircuito y un punto caliente. Se deben instalar interruptores diferenciales de forma que se detecten las derivaciones a tierra y se corte la tensión.

- Las líneas calefactadas con traceado eléctrico deben estar especificadas para el voltaje del traceado.
- Los sistemas críticos de traceado eléctrico deben inspeccionarse y ser sustituidos cuando se detecten daños.

- Se debe seleccionar un sistema confiable para el traceado de líneas con Cl_2 , por ejemplo, agua caliente.
