Explozia gazului izo-butilena

EPSC Learning Sheet Aprilie 2024

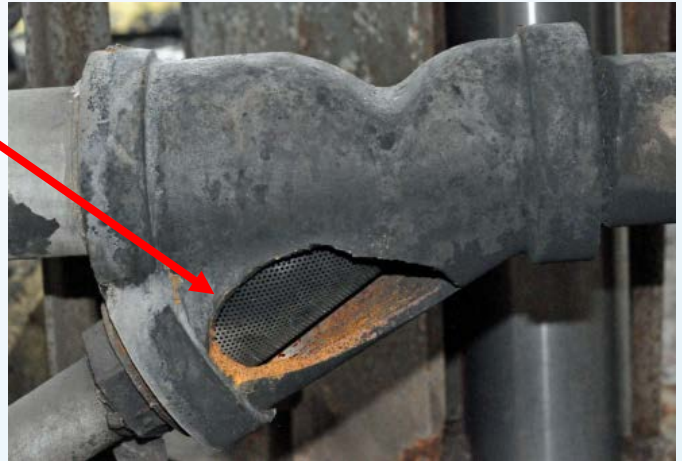
Un filtru în formă de Y dintr-o țevă de trei inci s-a rupt. Defecțiunea a apărut după ciclurile de presiune, induse de expansiunea termică. Izobutilena eliberată a dus la o explozie a norului de gaz și la falimentul companiei

Fotografie din raportul CSB

- Atunci când într-un sistem închis care conține o hidrocarbură lichidă crește temperatura, presiunea poate crește peste cea de proiectare.
- Aici a apărut o defecțiune numită oboseala materialului în sita din fontă de fier. Materiale care sunt mai ductile sunt recomandate pentru sistemele care vehiculează materiale periculoase sub presiune.
- Uneori ventilele sunt blocate pe deschis pentru a permite expansiunea.
- Supapele termice de siguranță pot fi adăugate unui sistem care ar putea fi plin cu lichid și ar avea ventilele blocate pe închis.
- Stabiliți criteriile pentru fiecare instalație atunci când trebuie incluse supape termice de siguranță - în funcție de volum, lichid, material de construcție, schimbările de temperatură preconizate.

Evitați defectarea echipamentului din cauza expansiunii termice a lichidului
