تسرب من قربة هواء (وصلة توسع مرنة)

ورقة تعليمية لشهر أيار / 2024

EPSC

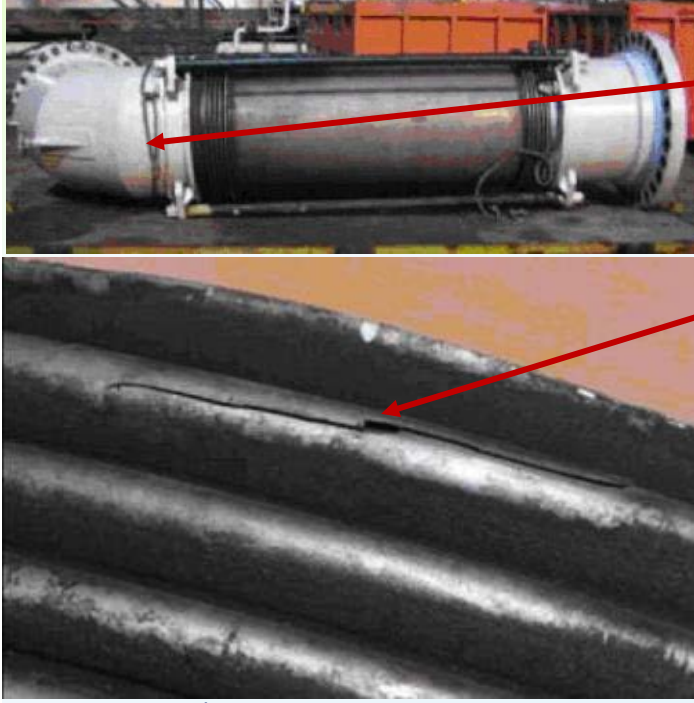
أثناء بدء التشغيل، حدث فشل لوصلة التمدد (Expansion Joint) ذات مقاس 30 إنش المثبتة على ضاغطة الغاز الراجع في وحدة التكسير بالبخار. ظهر شرخ بطول 10 سم على وصلة التوسع المرنة (Bellow) التي كانت عاملة لمدة 36 سنة على ضغط 3.2 بار ودرجة حرارة 32 درجة مئوية.

- تسمح وصلات التوسع المرنة بالتمدد الحراري، ولكنها تكون بشكل عام أقل متانة من الأنابيب الثابتة. لذا فهي أكثر عرضة للتسرب بسبب الاهتزاز والاجهاد الميكانيكي والمحاذاة الخاطئة والتصادم الميكانيكي.
- استخدم الفولاذ المقاوم للصدأ نوع 321 في وصلة التوسع المرنة لمدة 36 عاماً.
- يمكن أن يتجاوز ضغط ودرجة حرارة الضاغطات (خاصة أثناء بدء التشغيل) الحدود التشغيلية الطبيعية. لذا يجب أن تكون وصلات التوسع المرنة مصممة لذلك.
- ينبغي أن تكون وصلات التوسع المرنة الحرجة جزءاً من برنامج التفتيش، حيث إن عملية الإجهاد الميكانيكي وتشكل الشقوق عادةً ما تحدث خلال مدة طويلة. وكان ينبغي الكشف عن هذا الشرخ قبل التسرب. قم بالرجوع إلى مواصفة وصلات التوسع المرنة: ASTM F1120-87

تأكد من سوية (Integrity) وصلات التوسع المرنة
