# Netesnosť na dilatačnom spoji

EPSC Náučný leták Máj 2024

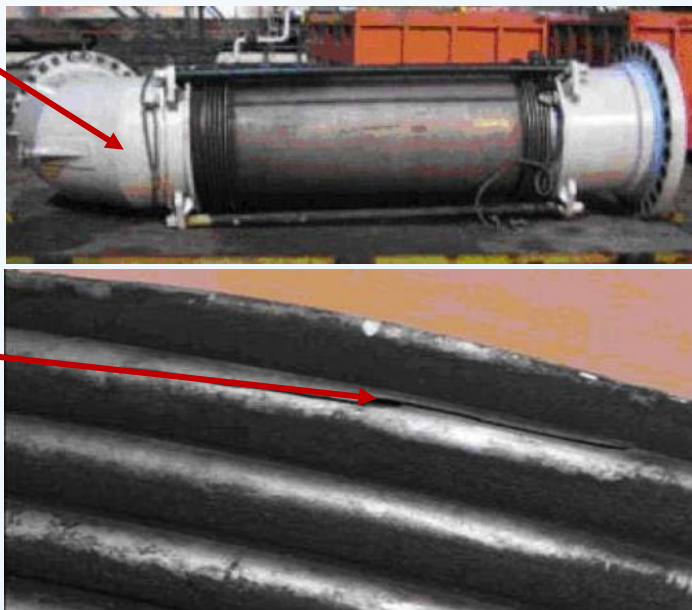
Počas nábehu etylénovej jednotky došlo na kompresore cirkulačného plynu k zlyhaniu dilatačného spoja DN750. Na 36-ročnom spoji, ktorý bol prevádzkovaný pri tlaku 3,2 barov a teplote 32 °C došlo k vzniku praskliny s dĺžkou 10 cm.

- Dilatačné spoje umožňujúce tepelnú rozťažnosť sú obvykle menej odolné ako pevné potrubia. Sú citlivejšie na vznik netesností vplyvom vibrácií, opotrebovania, nesprávneho pripojenia a mechanického namáhania.
- Dilatačný spoj z nerezovej ocele 321 bol v prevádzke 36 rokov.
- Dilatačný spoj musí byť navrhnutý s ohľadom na zmeny teploty a tlaku počas nábehu kompresorov.
- Keďže opotrebovanie a vznik prasklín je zvyčajne pomalý proces, kritické dilatačné spoje by mali byť súčasťou inšpekčného plánu. Táto prasklina mala byť identifikovaná ešte predtým ako došlo k vzniku netesnosti. Pozri špecifikáciu pre dilatačné spoje: [ASTM F1120-87](#).

**Zabezpečte spoľahlivosť dilatačných spojov**
