# Läckande bälg

EPSC Learning Sheet May 2024

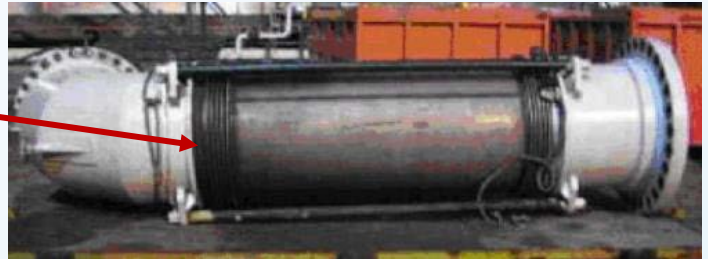
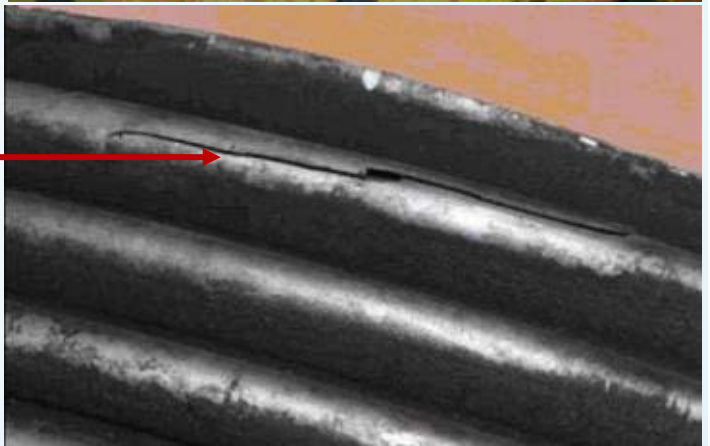
En 30-tums bälg på en recirkulationskompressor havererade under uppstart av en krackningsanläggning. Det blev en 10 cm lång spricka. Bälgen var 36 år gammal och opererade vid 3.2 bar och 32°C.

- Bälgar tar upp rörelser till följd av termisk expansion
- De är i allmänhet känsligare än vanliga rör. Läckage kan uppstå till följd av vibrationer, utmattning, snedbelastning och mekanisk överkan.
- Den här bälgen var gjord i rostfritt stål (SS 321), och hade varit i drift i 36 år.
- Vid uppstart kan kompressorer ge upphov till variationer i temperatur och tryck. Bälgar måste vara konstruerade för det.
- Kritiska bälgar måste ingå i inspektionsprogram, eftersom utmattning och sprickbildning ofta är långsamma förlopp. Den här sprickan borde ha upptäckts innan läckaget.
- Referera till standarden: [ASTM F1120-87](#).

**Säkerställ bälgars integritet**
