热油炉爆炸

欧洲过程安全中心2021年6月刊

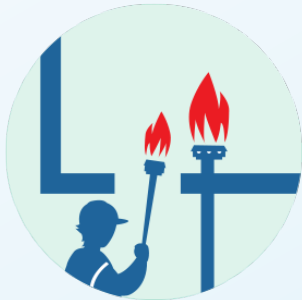
相关过程安全知识: 燃烧器的点燃

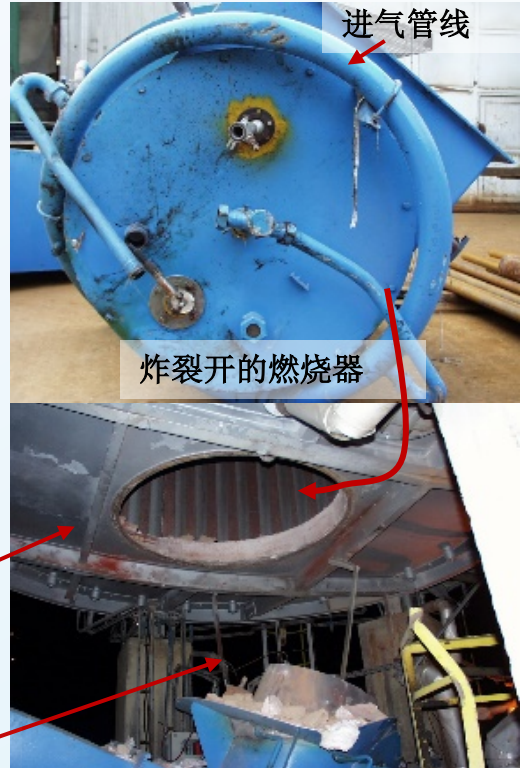
操作人员试图使用手持点火器重启一个FCC单元的熄灭的热油炉。在他第三次尝试点燃热油炉时，热油炉炉膛发生爆炸并造成两人死亡。

进气阀在热油炉熄火后关闭速度极其缓慢导致热油炉炉膛内可燃气体的聚集并超出了LEL值。

炉膛

操作人员点火点

- 冷炉重启点火前炉膛必须进行吹扫，本例中热油炉的燃烧管理系统（包含确保吹扫的设置）被用于现场操作的进气阀旁路；
- 热油炉开车规程里要同时包含一个经验证有效的具可操作性的应急处理预案，该预案应把所有可能发生的场景及处理方案描述清楚；
- 使用手持式点火器点火前要进行易燃易爆气体浓度分析，确保LEL低于1%；
- 建议安装远程点火装置；
- 限制重新点火次数（例如不超过3次）；
- 提高进气阀门的关闭速度，并确保阀门彻底关闭。

热油炉点火前要确保炉膛内无易燃易爆气体
