设备的疏通

欧洲过程安全中心2021年9月刊

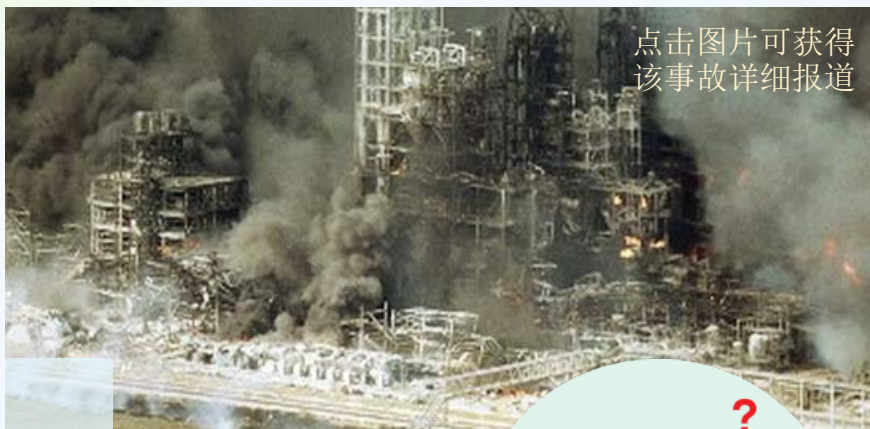
1989年，在因乙烯泄漏并被引燃后，发生了Philips Pasadena灾难。

高压乙烯可能用来吹扫残留于反应器内的聚乙烯，为此，操作人员打开了一个处于锁定状态的LOTO球阀

- 聚合物易于堵塞管道从而影响管道流速，也容易堵塞仪表管线。
- 通常情况下工厂并没有很好的疏堵办法，而操作人员为避免工厂停车往往更倾向于发挥个人创造力来清堵。
- 要充分了解识别清堵过程中的风险，通过拆开设备来清堵的方式应尽量避免或者有管理层的全程监管。
- 不要使用通过对危险化学品加压的吹扫方式清除管道或者工艺设备的堵塞。
- 在打开设备以清理造成堵塞的聚合物或者其他堵塞物前，应确保该设备内的危险化学品已经彻底清除干净，设备不带压，并与其他能量源（比方蒸汽、热水、压缩气体、电等）脱节。

疏通堵塞的设备需要有一个详实的审批流程
