# Strypt ventil

EPSC Learning Sheet March 2022

**Var försiktig med tryckreducering genom strypt ventil**

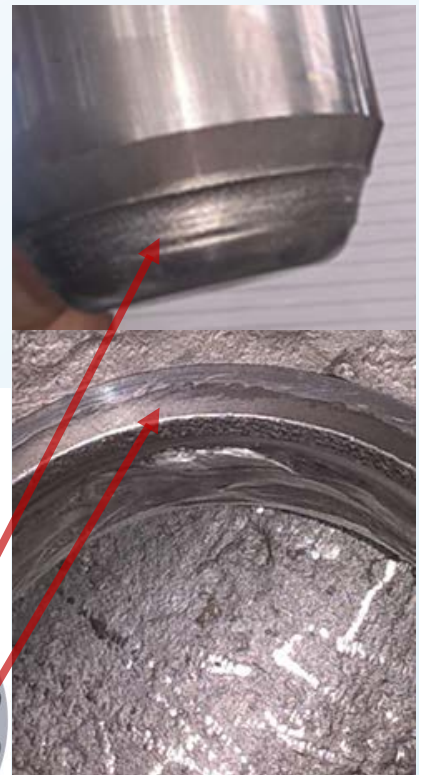
En kulventil byttes till kägelveil för att kunna strypa flödet av eten och sänka trycket från 80 till 30 bar. Det ledde till kraftiga vibrationer i tillhörande 3-tums rörledning med risk för utmattningsbrott. Problemet åtgärdades dock i tid.

- När en ventil stryps så att mindre än 20% av arean återstår kan det leda till kavitation och vibrationer, samt skador på innanmätet.
- För strypning av flöde och tryck med ventiler krävs noggrannhet vid både design och drift (se t.ex. API-615).
- Kraftiga stöd och stag kan krävas för att skydda utrustning och rör mot vibrationer och utmattning.
- Tryckreduktion av eten kan också leda till låga temperaturer och risk för sprödbrott, vilket också måste beaktas.
- Överväg risken för vibrationer och erosion vid val av ventiler som kan komma att användas i partiellt öppet/stängt läge.
