# Prasknutí protiexplozní pojistky

Výukový materiál EPSC – květen 2022

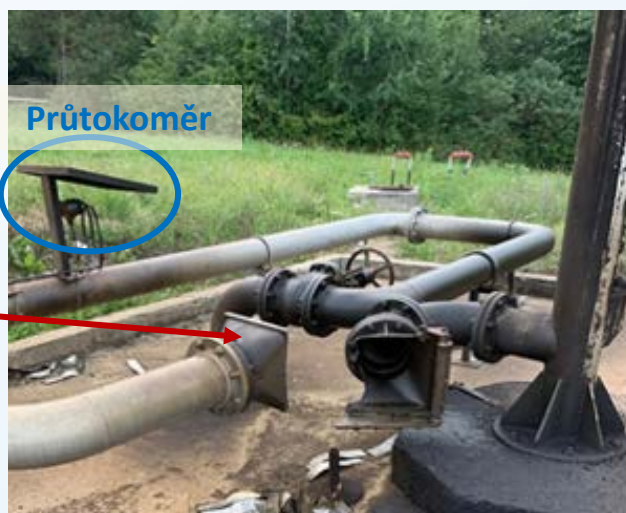
Vysoký průtok plynu přesahující konstrukční hodnotu se přes kompresor dostal do fléry. Tím vznikl vysoký tlak a došlo k prasknutí protiexplozní pojistky, z níž unikl zemní plyn.

- Průtok plynu byl příliš vysoký a průtokoměr jej nedokázal změřit! Průtok přesáhl konstrukční hodnotu. Přítomní pracovníci si nebyli vědomi technologických omezení a měli za to, že flérování se může provádět za jakéhokoli průtoku. Proveďte školení pracovníků a stanovte jasné postupy.
- Osvědčenou metodou je použít alarm pro vysoký průtok a vysoký tlak v potrubí do fléry, aby nedošlo k překročení bezpečných limitů.
- Protiexplozní pojistky představují kritická zařízení, musí být zajištěna jejich spolehlivost. Je nezbytné jejich čištění, jelikož při zanesení se mohou stát překážkou.
- Jmenovitý tlak protiexplozní pojistky je obvykle nižší než specifikace potrubí.
- Zabraňte deflagraci protiexplozních pojistek ve flérách. Informace o jejich konstrukci naleznete v normě ISO 16852.
