Eclatement d'un arrête-flamme

Fiche REX de l'EPSC Mai 2022

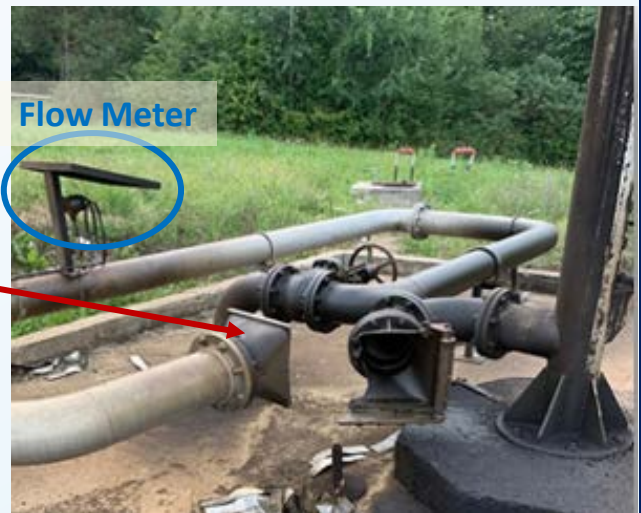
Un important débit de gaz, au-delà de la valeur de conception, fut envoyé par un compresseur vers une torche. Cela causa une montée en pression dans l'arrête-flamme en aval qui éclata, libérant du gaz naturel.

- Le débit de gaz était trop important pour être mesuré par le débitmètre! Le débit était au-delà du design. Les opérateurs n'étaient pas conscients des limites du procédé et pensaient pouvoir faire fonctionner la torche à n'importe quel débit. Formez correctement vos opérateurs et fournissez des procédures claires.

- Une bonne pratique consiste à avoir une alarme de débit haut et de pression haute dans un réseau de torche pour rester dans des conditions opératoires de sécurité.

- Les arrête-flammes sont des équipements critiques, leur efficacité doit être assurée. Le nettoyage est important car ils peuvent s'encrasser facilement et conduire à des restrictions de débit.

- La tenue en pression des arrête-flammes est souvent inférieure à celle des tuyauteries.
- Evitez les arrête-flammes antidéflagrants sur les réseaux de torche. Référez vous à la norme ISO 16852 pour le dimensionnement des arrête-flammes sur les réseaux de torche.
