# Flamspärr brast

EPSC Learning Sheet May 2022

Håll fackelsystem inom säkra gränser

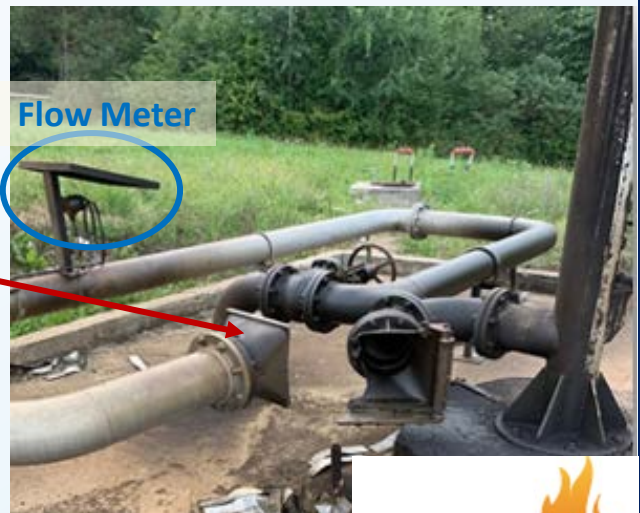
Flödet av naturgas från en kompressor till en fackla låg över design, vilket gjorde att en flamspärr brast och började läcka p.g.a. högt tryck.

- Gasflödet låg över design och över flödesmätarens mätområde.
- Operatörerna kände inte till begränsningen utan trodde att det gick att fackla obegränsat.
- Utbilda operatörer noga och se till att ha tydliga procedurer avseende fackelsystem.
- Det är god praxis att ha larm på högt flöde och högt tryck i fackelledningar för att begränsa driftsfönstret.
- Flamspärrar är säkerhetskritiska och deras integritet måste säkerställas. Rengöring är viktigt för att förhindra försmutsning och igensättning.
- Flamspärrar har ofta lägre tillåtet tryck än angränsande rör.
- Använd flamspärrar av typ som skyddar mot detonation (ej deflagration) i fackelsystem.
- Följ ISO 16852 för design av flamspärrar i fackelsystem.
