# Fogo numa unidade Visbreaker

EPSC Learning Sheet Outubro 2022

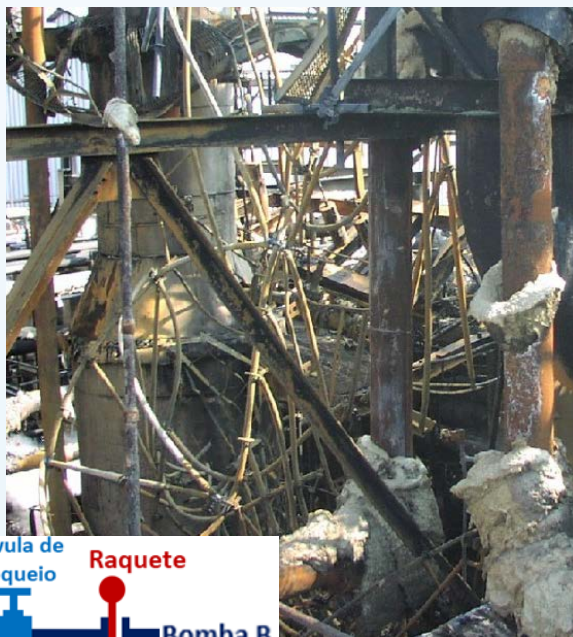
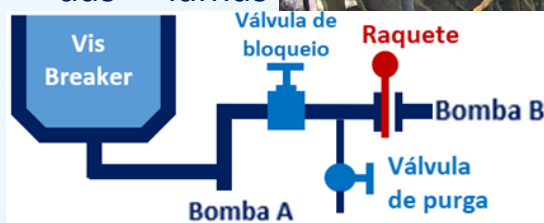
A reconexão da bomba B de fundo de uma coluna de destilação visbreaker (viscorredutora) resultou na libertação de hidrocarbonetos quentes e num incêndio.

O trabalho ocorreu a jusante de uma única válvula que não se encontrava totalmente fechada. No momento em que se desapertou a raquete cega, ocorreu a libertação das lamas acumuladas.

- A única válvula para o processo não estava bem fechada e estava obstruída por produtos residuais pesados. Este é um risco típico nas válvulas aplicadas ao serviço de hidrocarbonetos pesados.
- Estes sistemas têm que ser limpos antes de ser abertos devendo-se tentar purgar os resíduos pesados com solventes leves.
- A abertura da válvula de purga (entre a válvula de fundo e a raquete) não permitiu identificar que a válvula de processo estava parcialmente aberta. Deve-se validar que as válvulas de purga e as linhas estão totalmente abertas e desobstruídas. Também pode existir obstrução nas ligações aos sensores de pressão.
- Como os cabos elétricos da válvula já se encontravam queimados, não foi possível atuar a válvula de emergência da coluna e parar a fuga. Uma válvula normalmente fechada ou um sistema de proteção contra incêndios poderia ter ajudado.

Trabalhar a jusante de uma única válvula é uma operação de risco que requer medidas preventivas adicionais
