ماذا حدث:

تجنب ارتفاع درجة حرارة أنابيب الفرن

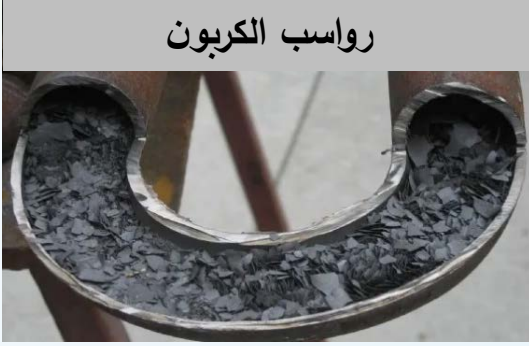
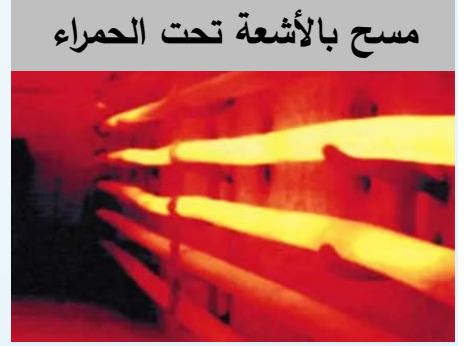
لم يتم تبريد أحد أنابيب الفولاذ الكربوني في الفرن جيداً بواسطة السائل المتدفق داخل الأنبوب، حيث أصبح شديد الحرارة مما أدى إلى ضعفه وتمزقه، الأمر الذي أدى إلى تسرب وانتشار رذاذ المواد الهيدروكربونية داخل الفرن وحدوث حريق كبير خارجه.

- تبدأ أنابيب الفرن المصنوعة من الفولاذ الكربوني العادي بالتحول إلى حالة الليونة اعتباراً من 600 درجة مئوية بينما تكون درجة الحرارة في الفرن عادةً أعلى من 1,000 درجة مئوية.
- يجب تبريد أنابيب الفرن بسائل متدفق داخل الأنابيب لتجنب ارتفاع درجة حرارتها. إذا توقف تدفق السائل، يجب إيقاف الوقود الموجه نحو الفرن فوراً بواسطة أنظمة الأقفال الحمائية (Interlocks).
- تحقق من درجة الحرارة الخارجية لأنابيب الفرن باستخدام الأشعة تحت الحمراء وتحقق من وجود نقاط ساخنة حمراء (Hot Spots) بشكل منتظم. بينما قد يكون تلين أنابيب الفولاذ المكربن عملية بطيئة، أوقف الفرن في الوقت المناسب عند اكتشاف النقاط الساخنة.
- يمكن أن تحد رواسب الكربون داخل الأنابيب من انتقال الحرارة وتسبب النقاط الساخنة وتمزق الأنابيب.
- عندما لا يقوم الموقد بتوزيع اللهب بالتساوي، يمكن أن يؤدي "اصطدام اللهب" بالأنابيب إلى ارتفاع درجة حرارة الفولاذ.
