# Incêndio em Fornalha

EPSC Learning Sheet Abril 2023

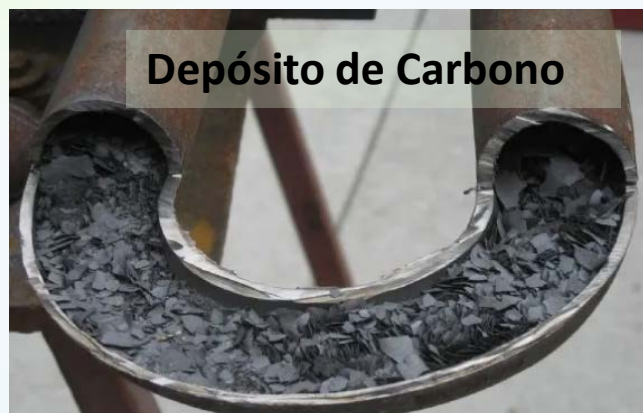
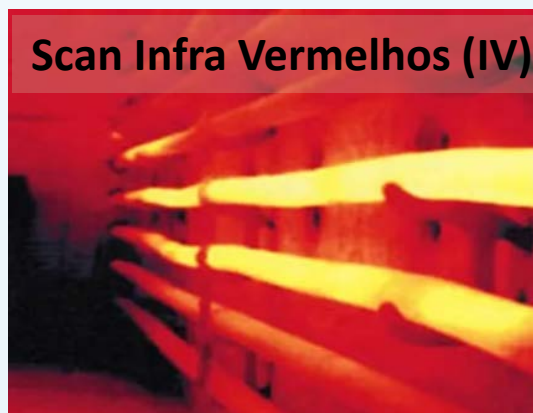
A tubagem de uma fornalha não foi bem arrefecida pelo fluido que passava no seu interior e sobreaqueceu. A tubagem de aço carbono amoleceu e partiu, pulverizando hidrocarbonetos no interior da fornalha e originando um grande incêndio no exterior.

- A tubagem de aço carbono simples nas fornalhas amolece a partir de 600°C. A temperatura interior é normalmente superior a 1000°C.
- A tubagem nas fornalhas deve ser arrefecida por um líquido que flui no seu interior de modo a evitar o sobreaquecimento. Se o líquido deixar de fluir, a alimentação de combustível deve ser parada de imediato através de um encravamento.
- Validar, através de IV, se a tubagem se encontra fora da temperatura e verificar regularmente se há manchas vermelhas. Embora o amolecimento seja um processo lento, a fornalha deve ser parada com tempo caso sejam detetados pontos quentes.
- A acumulação de carbono na tubagem pode limitar a transferência de calor, dando origem a pontos quentes e rutura da tubagem.
- Quando o queimador não distribui a chama uniformemente, a “Incidência da chama” na tubagem pode sobreaquecer o aço.
