# Απελευθέρωση ζεστού λαδιού και φωτιά

EPSC Learning Sheet September 2023

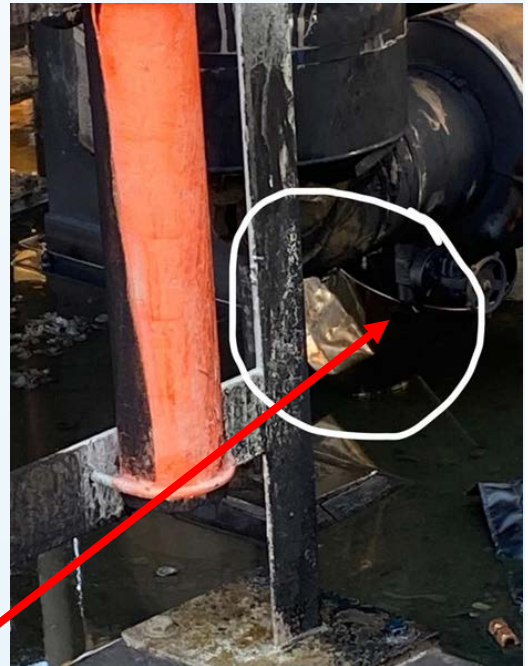
Ένα δείγμα λαδιού από ένα σύστημα μεταφοράς θερμότητας ελήφθη ανοίγοντας μια δυσπρόσιτη βαλβίδα αποστράγγισης. Το σύστημα στα 10 bar και 250 οC απελευθέρωσε ξαφνικά και έντονα καυτό λάδι πάνω από το σημείο ανάφλεξης του.

Η ανάφλεξη πραγματοποιήθηκε μετά από 13 λεπτά, όταν ένας χειριστής χωρίς αντιστατικά παπούτσια ασφαλείας και ρούχα προσπάθησε να σταματήσει την απελευθέρωση.

Δυσπρόσιτη βαλβίδα αποστράγγισης που χρησιμοποιείται για δειγματοληψία

- Είναι καλό να ελέγχετε τακτικά τη φθορά του λαδιού στα συστήματα θερμού λαδιού, καθώς το σημείο βρασμού και το σημείο ανάφλεξης θα μειωθούν με την πάροδο του χρόνου.
- Η δειγματοληψία μπορεί να είναι επικίνδυνη. Απαιτεί καλό σχεδιασμό και εγκεκριμένες διαδικασίες. Εδώ κανένα από τα δύο δεν ήταν διαθέσιμο.
- Η αντιμετώπιση καταστάσεων έκτακτης ανάγκης πρέπει να είναι καλά σχεδιασμένη και εκτελεσμένη, με τον σωστό Ατομικό Προστατευτικό Εξοπλισμό και ρουχισμό.
- Οι πηγές ανάφλεξης πρέπει να ελέγχονται καλά σε ζώνες. Ένας άνθρωπος μπορεί να μεταφέρει επαρκές ηλεκτρικό φορτίο, το οποίο όταν αποφορτιστεί, μπορεί να δημιουργήσει έναν σπινθήρα που ανάβει ένα σύννεφο ατμού.

Διασφάλιση καλού σχεδιασμού και ασφαλών διαδικασιών δειγματοληψίας για επικίνδυνες ουσίες
