Ρωγμή Thermowell

EPSC Learning Sheet November 2023

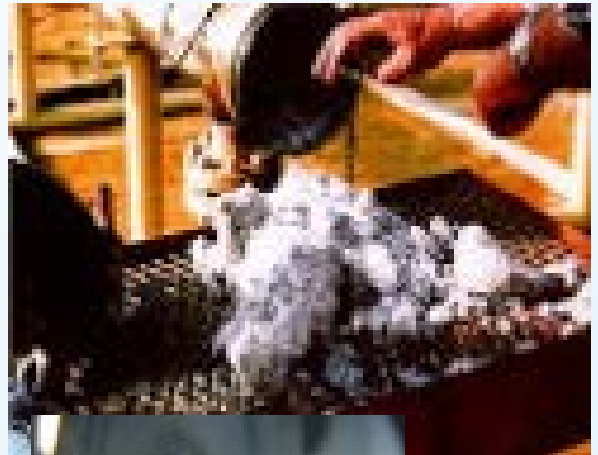
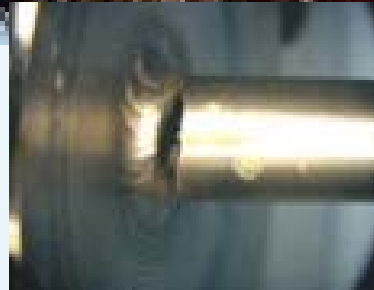
Σε μια υπεράκτια μονάδα φυσικού αερίου σημειώθηκε διαρροή από σωλήνα υψηλής πίεσης στη θέση ενός θερμοφρέατος, ξεκινώντας πυρκαγιά στη μόνωση.

Η ταχύτητα σε έναν εναλλάκτη θερμότητας ψύκτη αερίου αυξήθηκε, με αποτέλεσμα την συντονισμένη δόνηση του θερμοφρέατος, προκαλώντας ρωγμή κόπωσης.

- Πτυχές:
- Ο σχηματισμός ένυδρων σε ένα ψυγείο, προκάλεσε απόφραξη και διπλασίασε τη ροή αερίου στον παράλληλο ψύκτη.
- Οι υψηλές ροές γύρω από ένα θερμοπηγάδι προκάλεσαν κραδασμούς που οδήγησαν σε αποτυχία κόπωσης.
- Ο σωλήνας μικρής οπής (< 1 ίντσας) είναι ευαίσθητος για ρωγμές κόπωσης. Παραδείγματα: θερμοθάλαμος σε σύστημα υψηλής ροής, αισθητήρας πίεσης κοντά σε συμπιεστή, αποστράγγιση κοντά σε κροτήγημα του PSV.
- Ο "συντονισμός" ή η "κόπωση" μπορεί να είναι χρήσιμος οδηγός σε ένα HAZOP ή μια αναθεώρηση σχεδιασμού
- Η στερέωση και τα ελάσματα σύνδεσης μπορούν να βοηθήσουν στην ενίσχυση του σχεδιασμού

Αποτρέψτε τις αποτυχίες συντονισμένης κόπωσης
