Accident lors d'un test de pression

Fiche REX de l'EPSC, Avril 2019

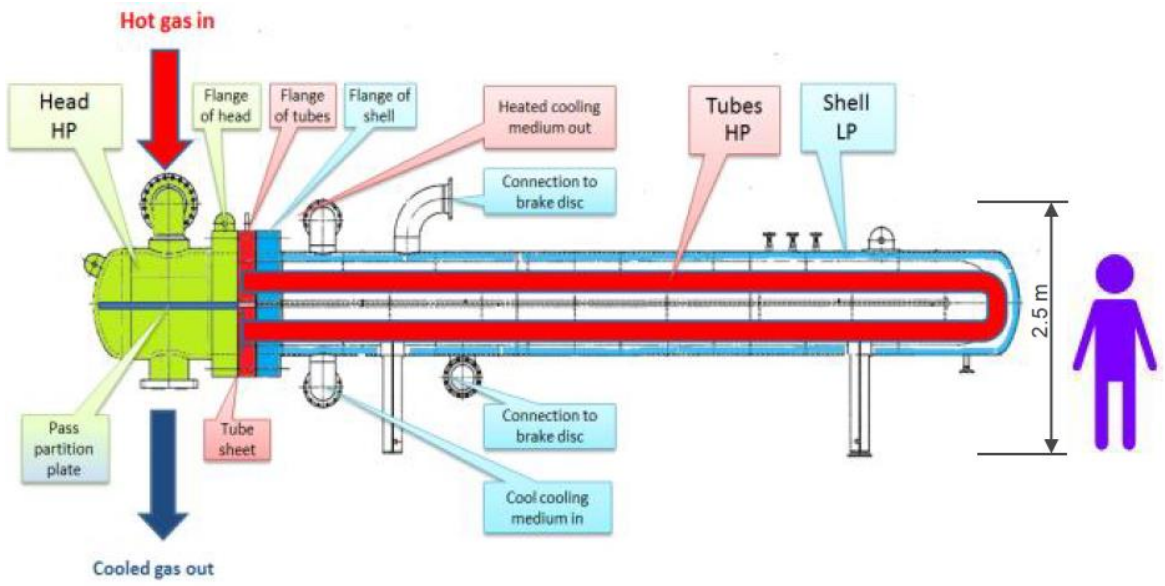
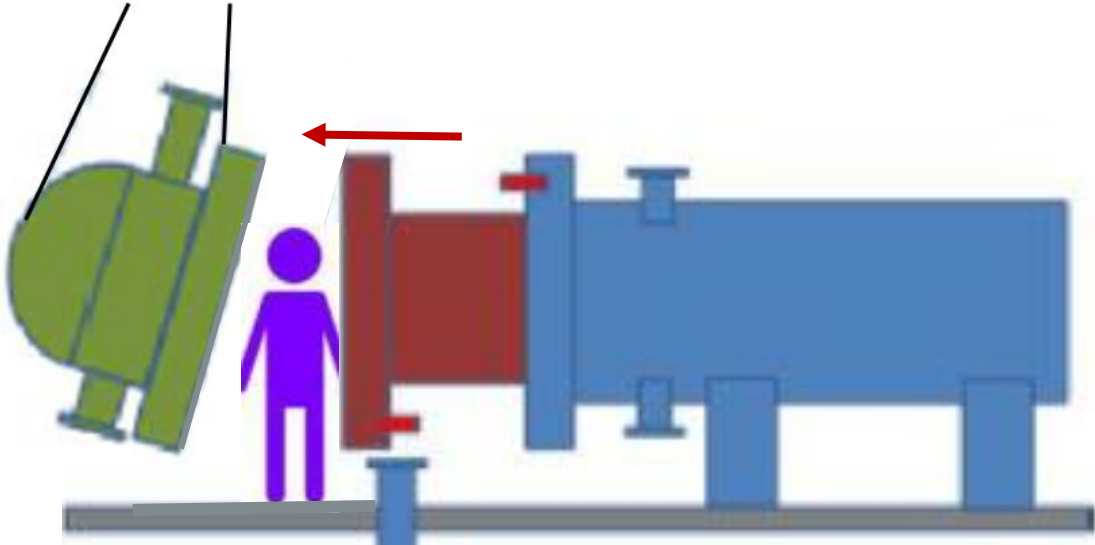
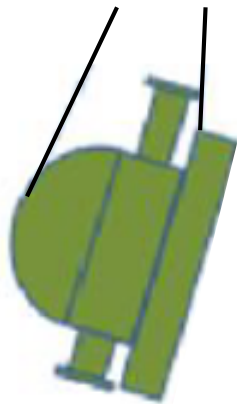
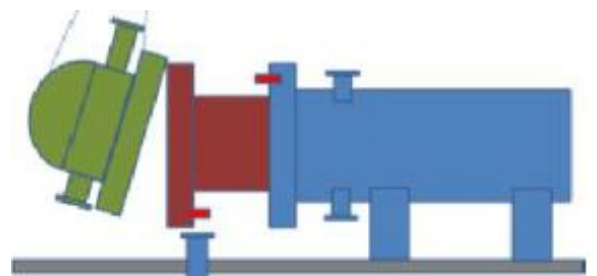
Lors d'un arrêt technique la partie avant d'un échangeur de chaleur fuyard a été déposée. Du gaz sous 8 barg a été utilisé pour détecter la fuite. Le faisceau de tubes est brutalement sorti de son logement tuant deux personnes.

- Lors de la mise en pression pour détecter la fuite, il n'a pas été imaginé que le faisceau de tubes pouvait se déplacer de cette manière
- Le clamp n'était conçu que pour maintenir le joint en place
- Le permis de travail pourtant validé n'a pas permis d'identifier le danger lié à la mise sous pression de cette partie de l'échangeur
- Lors du protocole de test, il n'y avait aucune indication sur des niveaux de pression à respecter
- Du gaz a été utilisé lors de ce test de détection de fuite sous pression; du liquide aurait sûrement permis d'éviter ces décès
- Les intervenants étaient malheureusement positionnés dans la zone dangereuse pendant le test

Valider l'intégrité des équipements lors des détections de fuite et veiller à l'établissement de procédures de tests sûres
