Rensning av igensättningar

EPSC Learning Sheet Sept 2021

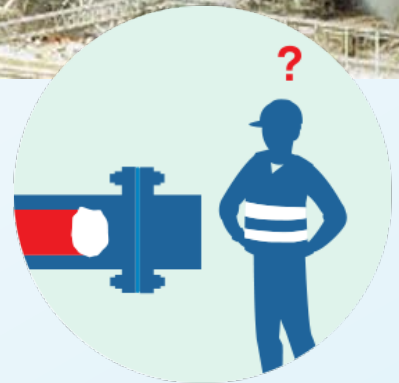
År 1989 skedde en katastrof vid Phillips Pasadena, när ett etenutsläpp antändes.

Eten under högt tryck användes troligen för att blåsa rent polyeten-reaktorns tömningsrör, genom öppning av låst kulventil.

- Polymerer tenderar att sätta igen rör och instrumentledningar.
- Om det inte finns bra rutiner för att rensa igensättningar tenderar driftspersonal att använda kreativa lösningar.
- Faror vid rensning av igensättningar måste förstås. Öppning av utrustning för rensning måste antingen undvikas eller ske under överinseende av högre chefer.
- Använd inte farliga medier under tryck för att blåsa rent igensatta rör och utrustningar.
- Innan rör eller utrustning öppnas upp för att rensa polymerer eller andra igensättningar, avlägsna farliga medier, tryck och energi.

Rensning av igensättningar kräver godkänd plan!
