# Rozerwany Przewód Elastyczny

EPSC Arkusz Edukacyjny - Luty 2022

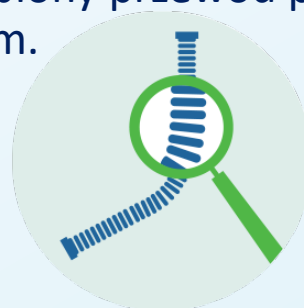
Pod etykietą oplot węża skorodował. Osłabiony przewód pękł, opryskując pobliskiego operatora fosgenem.

- Fosgen przenika przez PTFE, powodując wysokie stężenia HCl pod etykietą, które powodują całkowitą korozję oplotu ze stali nierdzewnej. Unikaj przenikania tworzyw sztucznych i upewnij się, że materiał oplotu jest odporny (SS-316 jest niekompatybilny z HCl).
- Sprawdź przewody elastyczne zgodnie z harmonogramem PM i wymieniaj na czas.
- W przypadku zaobserwowania odchyień, takich jak korozja (patrz zdjęcie), należy podjąć odpowiednie działania na wszystkich podobnych przewodach elastycznych.
- Przewody elastyczne wypełnione płynnym fosgenem mogą zostać zablokowane, powodując wzrost ciśnienia podczas wzrostu temperatury. Omów to zagrożenie w analizach ryzyka (PHA) i wyjaśnij to operatorom.
- Do bardzo toksycznych chemikaliów używaj stałych rurociągów (unikaj przewodów elastycznych).

**Unikaj przewodów elastycznych do bardzo toksycznych chemikaliów**
