Klór kiáramlás

EPSC Learning Sheet March 2023

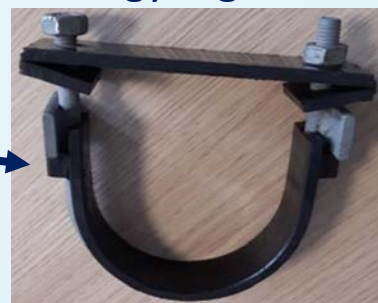
A cseppfolyósított klórt szállító DN80-as 7 bar nyomású vezetéken lyukadás keletkezett a vezeték csőhídhoz való csatlakozási pontján. A vezeték magasan volt elhelyezve a csőhíd nehezen hozzáférhető szakaszán. Ezen okból a vezeték legutolsó ellenőrzése során, melyet 6 hónappal korábban végeztek, ez a szakasz nem volt ellenőrizve.

- A vezetékek a csőhídhoz való rögzítési pontokon a „gyenge pontok”, fokozott erózióval és korrózióval.
- A tágulást lehetővé tévő vezeték elhelyezés jelentősen csökkenti a súrlódást.
- A drónok segítséget nyújthatnak a nehezen hozzáférhető helyek ellenőrzésekor.
- A csővezetékek nyomvonalának és rögzítésének helyes megtervezése: jó ellenőrizhetőség, tömítetlenségek észlelése.
- A vezeték kritikus pontjai, melyek fokozott figyelmet igényelnek az ellenőrzés során: alacsony pontok, ahol a víz felhalmozódik; csőhídi alátámasztási pontok; „dead legs”; átmérő változás; vibráció; hőtágulás által igénybe vett szakaszok.

Győződjenek meg arról, hogy a vezeték rögzítési pontjai nem okoznak lyukadást a vezetéken
