# Únik chlóru

EPSC Náučný leták Marec 2023

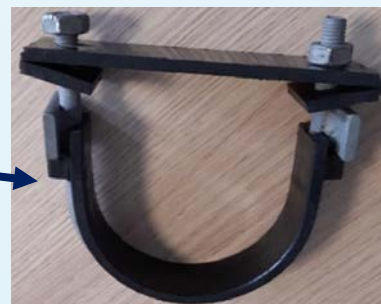
**Uistite sa, že miesta upevnenia potrubia nebudú zdrojom úniku látok**

- Úseky potrubia v mieste upevnenia k potrubnému mostu sú slabým miestom náchylným na koróziu.
- Voľne visiace potrubie s možnosťou expanzie do priestoru výrazne eliminuje trenie.
- Počas inšpekcie potrubia v ťažko dostupných miestach môžu byť využité drony.
- Správny návrh trasovania potrubia a vhodný spôsob jeho upevnenia ku konštrukcii, tak aby bolo potrubie dobre viditeľné zo všetkých uhlov, umožňuje odhalenie netesností.
- Ďalšie kritické úseky potrubia, ktoré si vyžadujú zvýšenú pozornosť počas inšpekčných činností, sú: úseky s trvalou zádržou vody, podperné miesta, "dead legs", redukčné miesta, vibrujúce úseky, pravidelne silovo a tepelne namáhané úseky.
