Fuga de Cloro

EPSC Learning Sheet Marzo 2023

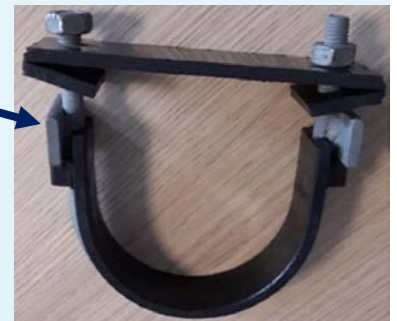
Se produjo una fuga en una tubería DN80 (3") que contenía cloro líquido a 7 bar en un punto de soporte de la tubería. Dicho punto se encontraba en un puente de tuberías a bastante altura, de modo que no era fácilmente accesible para su inspección (que se realizó 6 meses antes). Este punto crítico concreto no se inspeccionó.

- Los soportes de tuberías son “puntos débiles” desde el punto de vista de posible erosión y corrosión.
- Los soportes de tuberías deben permitir la expansión de la tubería y reducir la fricción entre el plástico y el metal.
- Se pueden utilizar drones para la inspección de puntos de difícil acceso.
- Diseñar el trazado y los soportes de las tuberías de modo que faciliten su inspección visual, evitando puntos críticos “ocultos”.
- Los puntos críticos en tuberías que requieren atención especial durante su inspección incluyen: puntos con retención de agua, soportes, tramos “muertos”, cambios de especificación de tuberías, áreas con vibración, puntos con esfuerzos cíclicos y expansión térmica.

Asegurar que los soportes de tuberías no causen fugas
