Freisetzung von Dampf

EPSC Learning Sheet , September 2018

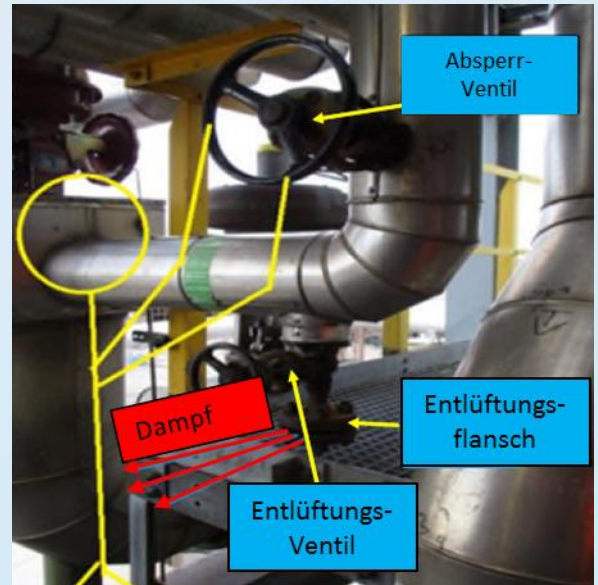
Ein Mitarbeiter wollte Kondensat aus einer Dampfleitung ablassen. Dies wurde über das Entlüftungsventil und den darunterliegenden abgeblinden Flansch vorgenommen. Als der Mitarbeiter bei der Inbetriebnahme das Absperrventil wieder öffnete, trat zwischen der Flanschöffnung Dampf aus und verbrannte ihn schwer. Das Entlüftungsventil wurde zuvor nicht wieder geschlossen.

- Die besondere Wartung (Entleerung des Kondensats einer Dampfleitung) wurde nicht durch ein blockiertes Absperrventil gesichert. Das LOTO-System hätte hierbei helfen können.
- Die besondere Situation wurde im Logbuch beschrieben, aber in der Schichtübergabe nicht ausreichend berücksichtigt.
- Ein Hinweis auf eine besonders heikle Situation im Betrieb, z.B. durch ein rote Warntafel, hätte den Bediener vor dieser besonderen Gefahr gewarnt.
- Dampf ist gefährlich Energie und erfordert bei der Wartung unsere volle Aufmerksamkeit.
- Die besonderen Gefahren bei Wartung von Energien müssen erkannt werden. Die richtige PSA gehört hierbei dazu.
