انفجار داخلی در مخزن ذخیره

برگه درس آموزی - مرکز ایمنی فرایند اروپا (EPSC)

جوئن ۲۰۱۹

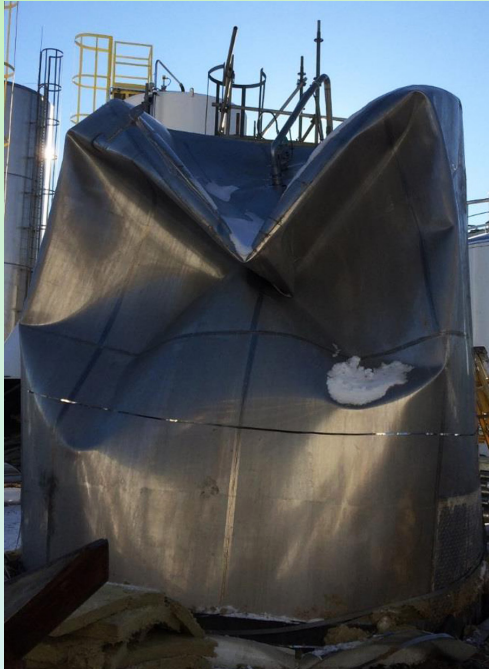
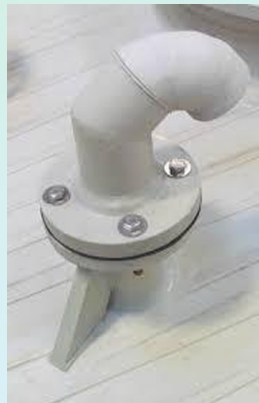
پس از پاکسازی مخزن با بخار آب، برای کاهش مدت زمان خنک شدن، از آب سرد جهت کوئچ کردن مخزن استفاده شد. (که روش معمولی نیست). Vent مخزن برای خلاء ناشی از عملیات خنک‌سازی سریع طراحی نشده بود. در نتیجه خلاء باعث در هم فرو رفتن (collapse) مخزن گردید. (بدون انتشار سیال).

- ◀ مخازن ذخیره اتمسفری برای تحمل فشار خارجی روی دیواره مخزن طراحی نمی شوند. حتی فشارهای کوچک در اندازه فشار 20 mbar زیر فشار اتمسفر می‌تواند باعث آسیب مخزن شود.
- ◀ به دلیل زیاد بودن مساحت دیواره مخزن، نیروی وارد بر مخزن حتی در فشارهای پایین نیز می‌تواند فراتر از مقاومت مخزن باشد: $\text{نیرو} = \text{مساحت} \times \text{اختلاف فشار}$
- ◀ تمام سناریوهایی که باعث ایجاد فشارهای کمتر از فشار اتمسفر می‌شوند را در نظر بگیرید و اطمینان حاصل کنید که اندازه Ventها متناسب با سناریوهای فوق، از جمله عملیات غیر معمول طراحی شده باشد.
- ◀ از درستی عملکرد Ventها و سایر تجهیزات ایمنی اطمینان حاصل کنید: حتی مواردی چون گرفتگی به دلیل وجود لانه پرندگان یا کیسه‌های پلاستیکی منجر به انفجار داخلی مخزن شده است.

بعد از وقوع حادثه، یک Vent بزرگتر بر روی مخزن نصب شد.
