# Waterstof Sulfide Explosie

EPSC Leerblad, Juli 2019  
vertaald door:

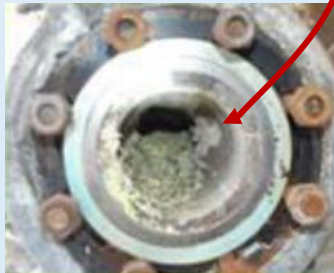
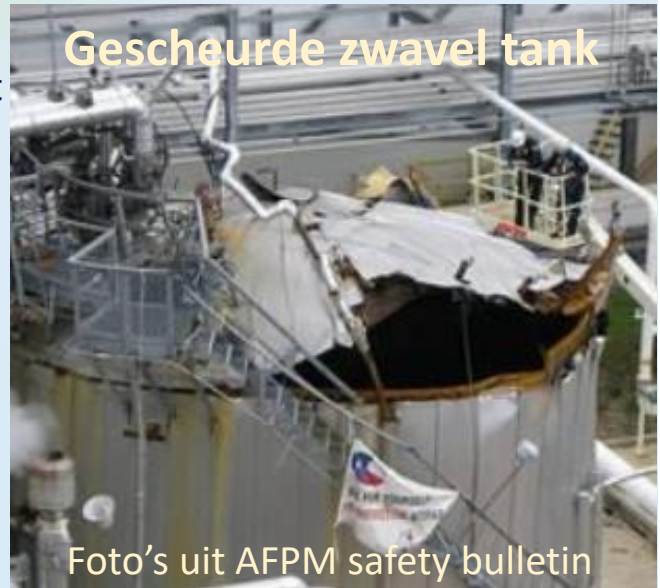
De vacuüm-ademklep op een tank met gesmolten zwavel was verstopt waardoor de lucht stroom blokkeerde, wat resulteerde in een verhoogde H<sub>2</sub>S concentratie. Een ontstekingsbron veroorzaakte een explosie

H<sub>2</sub>S komt vrij uit de gesmolten zwavel

- Vacuüm-ademkleppen kunnen aangroeien en verstopen aan de binnenzijde wanneer producten condenseren of uitkristalliseren bij een lagere temperatuur.
- Ventilatie systemen in zwavel tanks zijn veiligheid kritisch en hun bedrijfszekerheid moet continue gewaarborgd zijn door bijvoorbeeld een flow meting met een alarm.
- H<sub>2</sub>S onderste explosie grens (LEL) daalt tot ongeveer 3.3% bij de verhoogde temperatuur waarbij zwavel vloeibaar is.
- Hier was de ontstekingsbron een vonk a.g.v. statische elektriciteit die opbouwt bij het stromen in de gesmolten zwavel (in dit geval bij het lossen van een tankwagen)
- Het goed aarden van zwavel tanks is kritisch, als ook het beheersen van de EX zone binnen in de tank
