Oven explosie

EPSC Leerblad, juni 2021

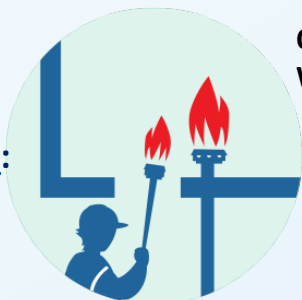
Operators probeerden de geactiveerde hete-olieoven van een FCC-eenheid opnieuw te starten met behulp van een aansteker. Bij de derde poging ontplofte de warmtewisselaar waarbij twee doden vielen.

De gastoevoerlepip sloot zeer langzaam bij het uitschakelen van de oven, waardoor gasophoping in de warmtewisselaar de LEL-waarde overschreed.

Oven
Warmtewisselaar

Positie van de
operator die de
branders aansteekt

- Bij het opstarten van een koude oven moet vóór de ontsteking worden doorgespoeld! Hier werd het Brand Management Systeem (dat het spoelen verzekert) omzeild door lokale bediening van de gastoevoerlepipen.
- Controleer voor het ontsteken met een aansteker dat de LEL lager is dan 1%.
- Ontsteking op afstand met behulp van ontstekers heeft de voorkeur.
- Beperk het aantal keer opnieuw opstarten (bijv. nooit meer dan 3).
- Valideer dat de gastoevoerlepipen snel en volledig sluiten.

De oven moet gasvrij zijn voor ontsteking!
