Ugnsbrand

EPSC Learning Sheet April 2023

Undvik att överhätta ugnstuber

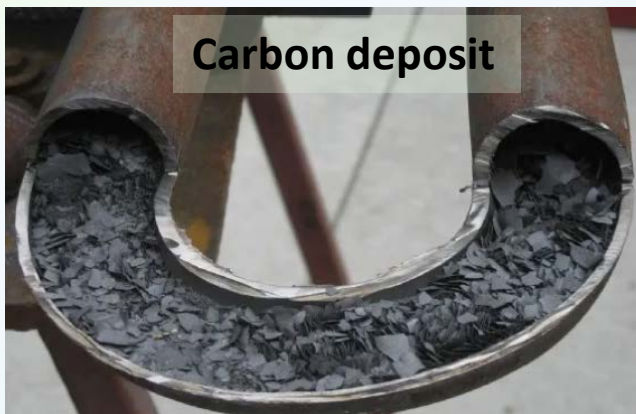
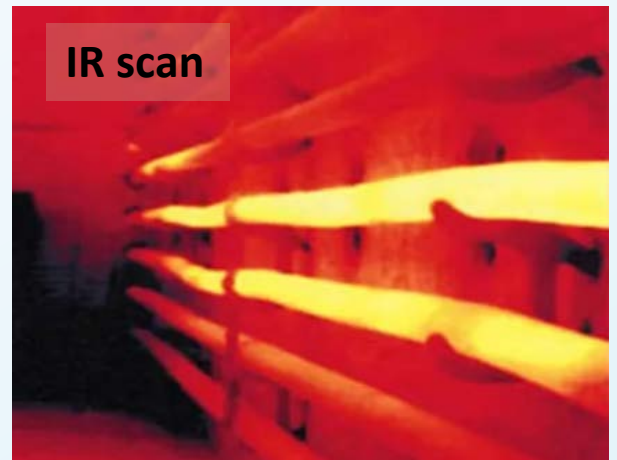
En ugnstub överhettades då processvätskan på rörets insida inte gav tillräcklig kylning. Röret av kolstål försvagades och brast, så att kolväten läckte in i eldstaden. En stor pölbrand bildades under ugnen.

- Vanligt kolstål blir mjukt vid ca 600 °C, medan temperaturen i en processugn ofta är över 1000 °C.
- Ugnstuber måste kylas av processmedia på insidan för att undvika överhettning. Om processflödet stoppar måste bränsletillförseln stoppas automatiskt av säkerhetssystemet.
- Kontrollera regelbundet temperaturen på tubernas utsida och titta efter tecken på överhettning ("hot spots"). Försvagning av tuber kan ta en viss tid, men se till att stoppa ugnen innan det är för sent.
- Koksbeläggningar på tubernas insida kan begränsa värmeöverföringen och leda till överhettning och tubbrott.
- Om brännarnas flammor träffar tuberna kan det också leda till överhettning och tubbrott.
