# Fuite et feu d'huile

Fiche REX EPSC Septembre 2023

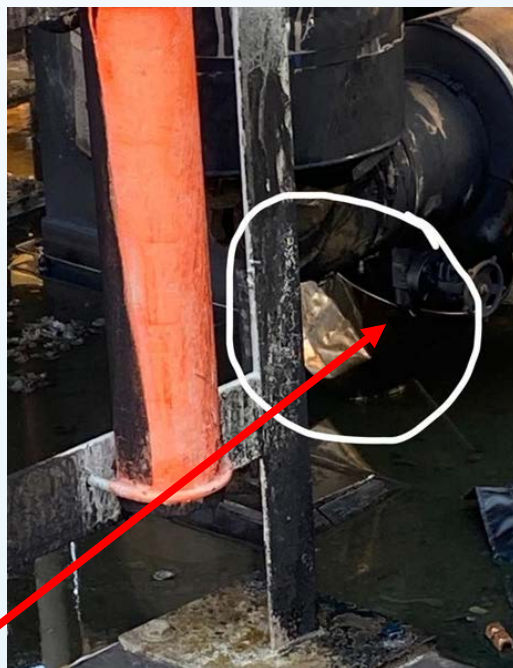
Un échantillon d'huile provenant d'un système de transfert de chaleur a été prélevé via une vanne de vidange difficile d'accès. Le système sous 10 bar et 250°C a libéré brutalement de l'huile chaude au-dessus de son point d'éclair.

L'inflammation a eu lieu 13 minutes après lorsqu'un opérateur sans chaussures et vêtements de sécurité antistatiques a tenté d'arrêter la fuite.

Vanne de prise d'échantillon difficile d'accès

- Il est bon de vérifier régulièrement la détérioration de l'huile dans les systèmes de transfert de chaleur, car le point d'ébullition et le point d'éclair peuvent diminuer avec le temps.
- L'échantillonnage peut être dangereux. Il nécessite une bonne conception et des procédures approuvées. Ici, ni l'un ni l'autre n'étaient disponibles.
- L'intervention d'urgence doit être bien planifiée et exécutée, avec l'équipement et les vêtements de protection individuelle appropriés.
- Les sources d'inflammation doivent être particulièrement contrôlées dans les zones ATEX. Un humain peut être porteur d'une charge électrique suffisamment énergétique pour enflammer un nuage de vapeur lorsqu'elle est libérée.

Assurer une bonne conception et des procédures d'échantillonnage sûres pour les substances dangereuses
