导热油泄漏火灾

欧洲过程安全中心2023年9月刊

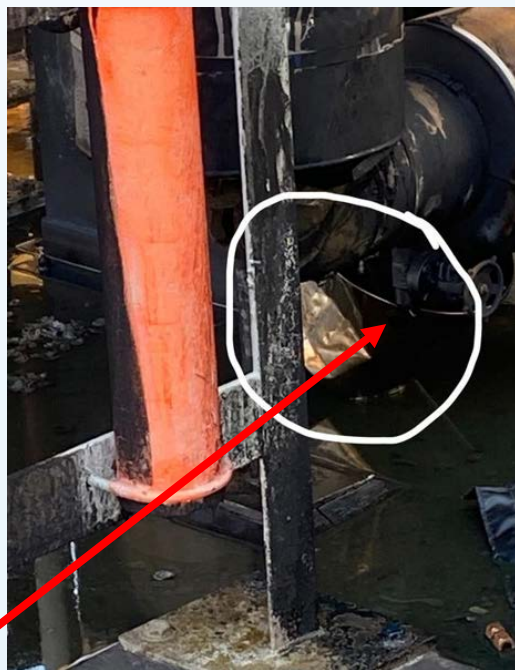
一个安装位置难以操作的排放阀门，在打开取样时，系统内的10 bar温度为250 °C 的高于闪点的热油突然泄漏。

13分钟后，当一名没有穿戴防静电安全鞋和防静电服的操作人员试图阻止泄漏时发生了引燃。

难以操作的排放取样阀位置

- 最好定期检查热油系统中的油品劣化情况，因为热油的沸点和闪点会随着时间的延长而降低。
- 取样可能带来危险。它需要良好的设计和作业许可的程序。而本案例中两个都没有做到。
- 应急响应必须经过认真计划和执行，并配备正确的个人防护装备和服装。
- 点火源必须在防爆区域得到良好控制。人体可以携带足够能量的静电荷，放电火花可以点燃蒸汽云。

确保有害物质取样操作的良好设计和安全操作程序
